רכבת ישראל

**ניתוח נתוני ניטור איכות אוויר
ברציף תחנת רכבת וולפסון**

דצמבר 2016

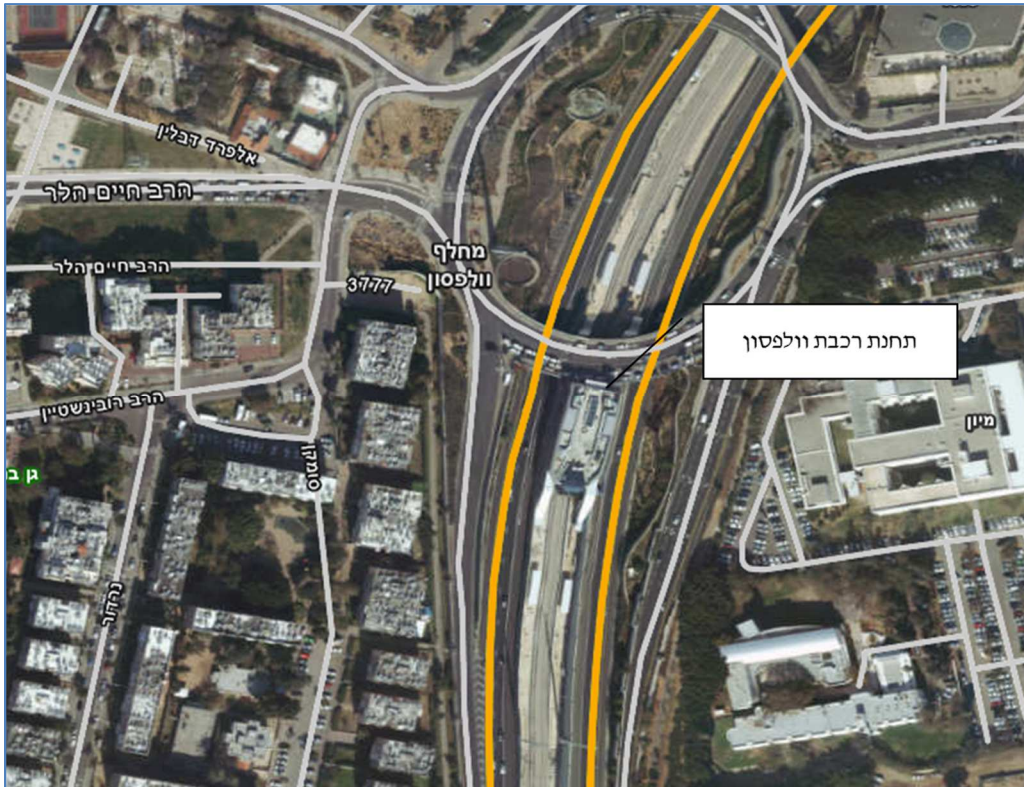
איור 7 . תצלום אוויר של תחנת וולפסון והסביבה

אזור הרציפים של תחנת הרכבת וולפסון ממוקמים בגובה נתיבי איילון מתחת לטרמינל הכניסה לתחנת הרכבת, כאשר אזור הרציף עצמו ברובו אינו מקורה למעט קטע במרכז הרציף המקורה על ידי מבנה הטרמינל (איור 7).

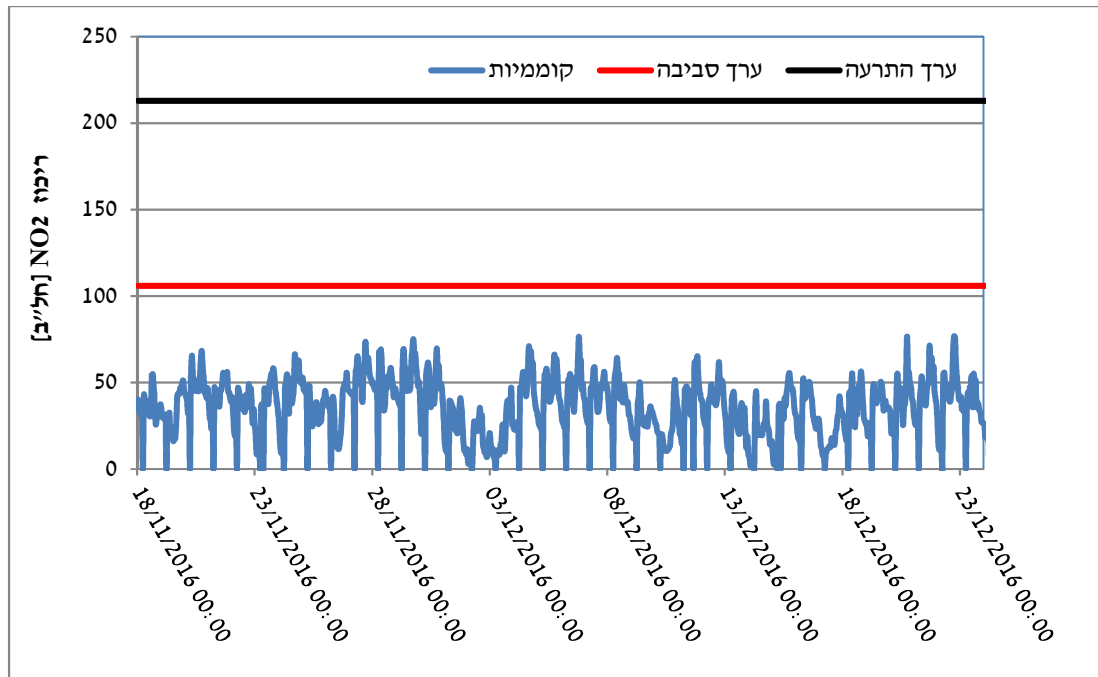
איור 14 . תוצאות ניטור NO_2 בממוצע שעתי בתחנת וולפסון

תוצאות הניטור כפי שמוצגות באיור 14 מראות כי הערכי ה- NO_2 לא חורגים מערך הסביבה של המזהם.

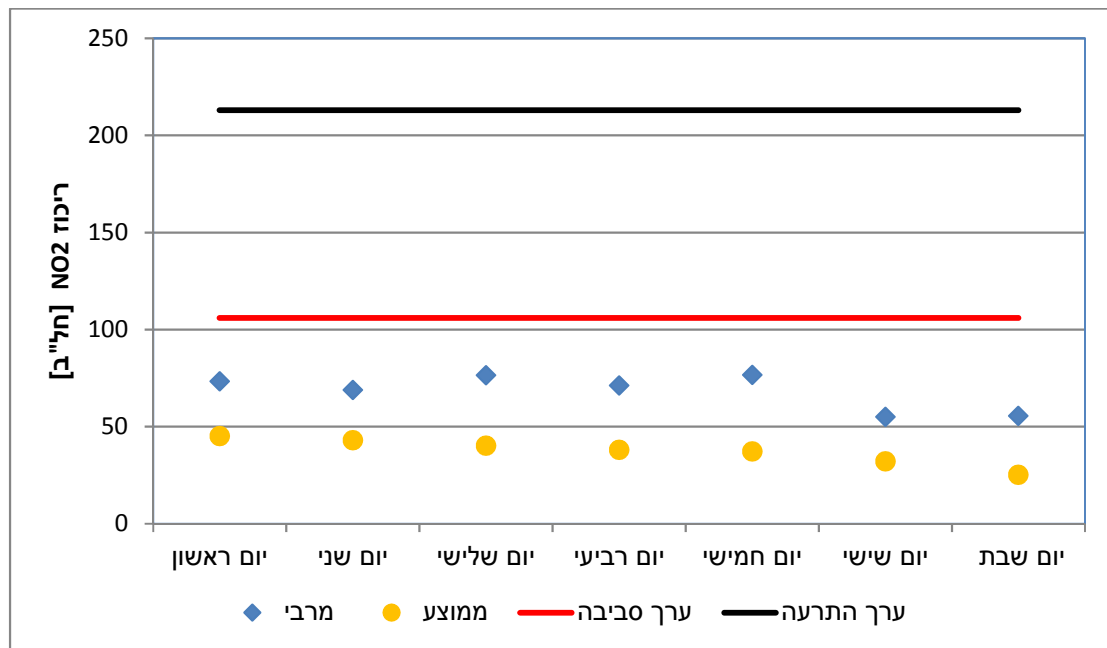
איור 15 . ריכוז מרבי שעות של NO2 על פי שעות היממה

איור 16 . ריכוז מרבי שעות של NO2 על פי היום בשבוע

מבחינת תוצאות הניטור לפי השעה ביום עולה כי הריכוזים הגבוהים מתקבלים בשעת שיא ערב בין השעות 17:00 ל 20:00. טבלה 3 מציגה את מספר החריגות שנמדדו מערך הסביבה השעתי וכן את אחוז הזמן בו מתקבלות חריגות.
